**Urgent : Avis de sécurité**

**Récepteurs Dexcom sans écran tactile – FAS-SD-25-001 - US-MF-000010694**

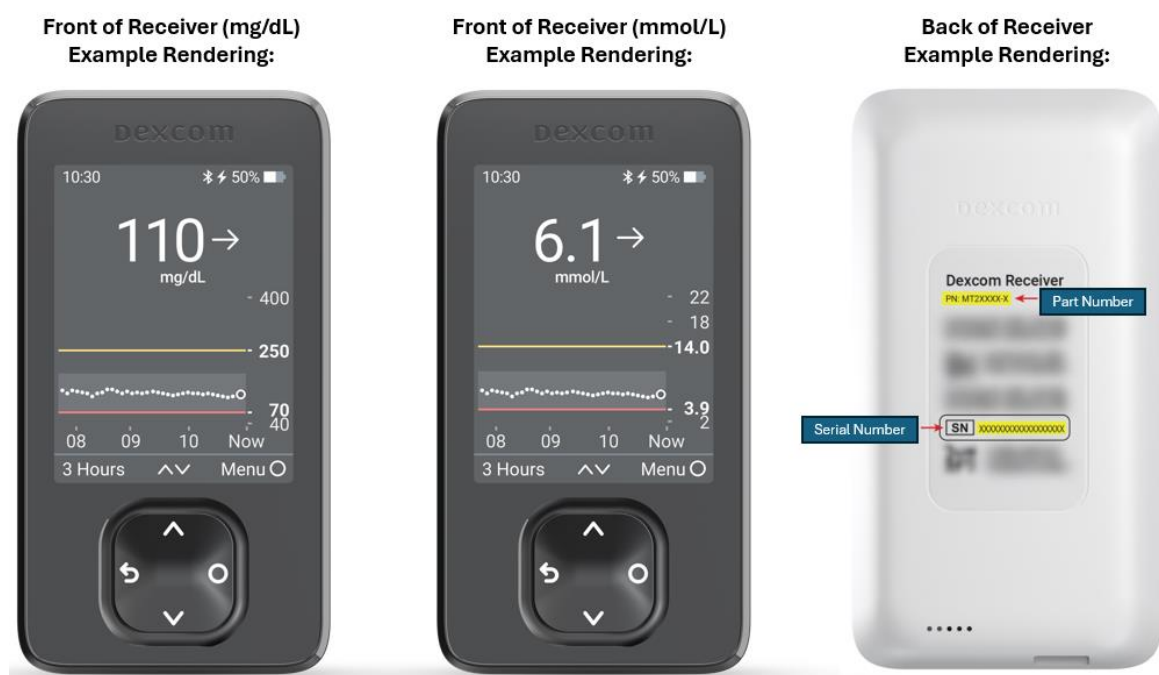
**Image 2 : Exemples d'un récepteur affecté par le problème :**

Remarque : Le numéro de référence et le numéro de série se trouvent tous deux à l'arrière du récepteur, comme illustré sur l'image de droite/ci-dessous :

- Remarque : Le Tableau 1 contient les numéros de référence de récepteurs distribués dans les pays de la région EMEA et en Argentine.
- Consultez l'image de référence 2 pour savoir comment trouver le numéro de référence de votre récepteur.

- Vérifier si votre récepteur est affecté par ce problème : Vérifiez le numéro de série (consultez l'image de référence 2 pour savoir où le trouver) de tous les récepteurs que vous utilisez, et dont le numéro de référence est énuméré dans le Tableau 1, en visitant le site Web : <https://www.dexcom.com/checkreceiver>
