عاجل: إخطار السلامة الميدانية

Dexcom - FAS-SD-25-001 - US-MF-000010694 - جهاز الاستقبال ذو الشاشة غير التلامسية من

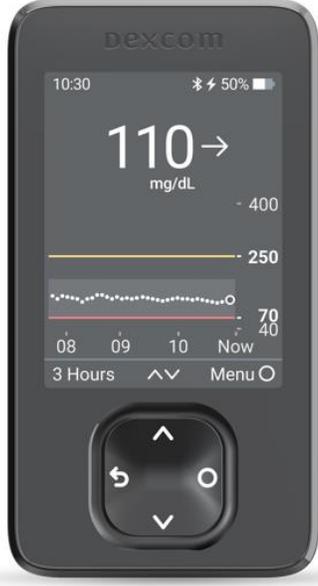
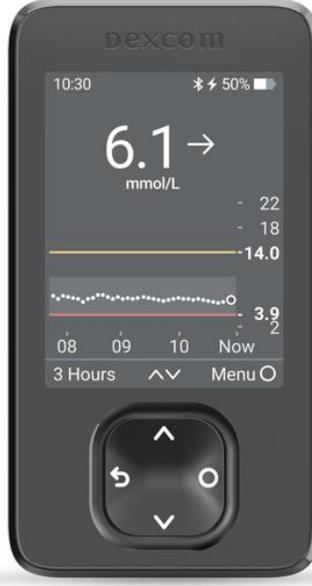
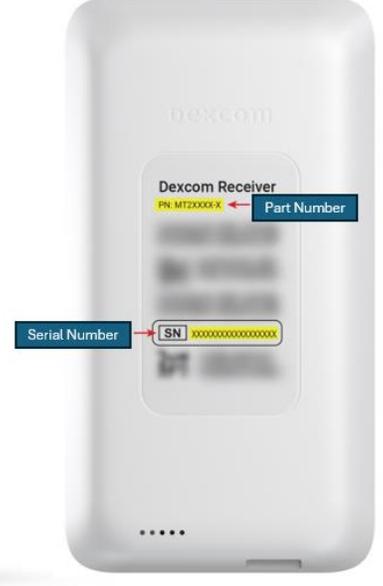
الصورة 2: صور لجهاز الاستقبال المعيب:

أبلغ عدد من مستخدمي جهاز استقبال Dexcom G7، أو Dexcom ONE، أو Dexcom ONE + عن مشكلة، حيث قد لا يصدر جهاز الاستقبال خرًا صوتيًا للتنبيهات/للإشارات حسبما هو متوقع.

ملاحظة: يدرج كل من رقم القطعة والرقم المسلسل على الجانب الخلفي لجهاز الاستقبال، حسبما يظهر في الصورة إلى اليمين/أدناه:

Front of Receiver (mg/dL)
Example Rendering:

Front of Receiver (mmol/L)
Example Rendering:

Back of Receiver
Example Rendering:

- تأكد من أن جهازك قد تأثر بهذه المشكلة: افحص الرقم المسلسل (الصورة المرجعية 2 أدناه لموقع الرقم المسلسل) لأي جهاز استقبال (أجهزة استقبال) تستخدمه، برقم قطعة مدرج في الجدول 1، من خلال زيارة صفحة الويب: <https://www.dexcom.com/checkreceiver>
 - إذا احتجت إلى المساعدة في عملية تأكيد الرقم المسلسل، يرجى الاتصال بالدعم الفني لدى Dexcom على أي رقم هاتف يرد في هذا الإخطار.
 - في حالة تأثر جهاز الاستقبال الخاص بك، يرجى الاتصال بالدعم الفني لدى Dexcom للحصول على بديل مجاني، باستخدام مرجع الاتصال الوارد أدناه.
- بغض النظر عن تأثر جهازك الاستقبال الخاص بك، بموجب هذا الإخطار، تستمر Dexcom في التوصية بالاختبار الدوري لمكبر الصوت. اختبر مكبر الصوت في كل مرة تشحن فيها جهاز الاستقبال الخاص بك. وعند الشحن، يظهر تذكير لدعوتك لاختبار وظيفة مكبر الصوت. انظر الصورة المرجعية 1 أدناه.

- اختر اختبار مكبر صوت جهاز الاستقبال في أي وقت من خلال القائمة: القائمة>المعلومات>جهاز الاستقبال>مكبر الصوت>اختبار
- في حالة عدم نجاح اختبار مكبر الصوت، اتصل بالدعم الفني لدى Dexcom من خلال أي من مراجع الاتصال الواردة في هذا الإخطار، لتصحيح الأخطاء وتقييم ما إذا كان من الواجب تبديل جهاز الاستقبال. استخدم تطبيق هاتفك، أو تطبيق الساعة، أو عداد جلوكوز الدم حتى تحل مشكلة جهاز الاستقبال.
- في حالة نجاح اختبار مكبر الصوت، استمر في اختبار وظيفة مكبر الصوت دورياً.
