**Datum:** Januari/Februari 2025

**Brådskande: Fältsäkerhetsmeddelande – första meddelandet**  
**Dexcom G6 mottagare – FAS-SD-24-003 – US-MF-000010694**

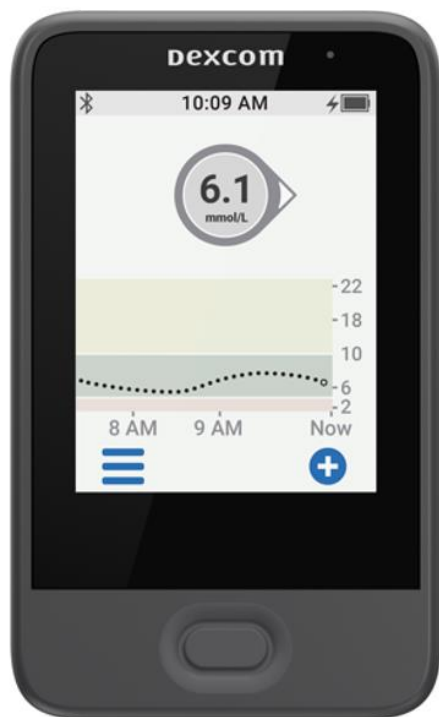
**Mottagarens framsida**  
**Exempel:**

Artikelnumret är listat på baksidan av mottagaren enligt bilden till höger/nedan:

**Obs:** Om din mottagare inte ser ut som på bilderna ovan och har ett annat artikelnummer så berörs den inte.
