**Datum:** Januari/Februari 2025

**Brådskande: Fälsäkerhetsmeddelande – första meddelandet**  
**Dexcom G6 mottagare – FAS-SD-24-003 – US-MF-000010694**

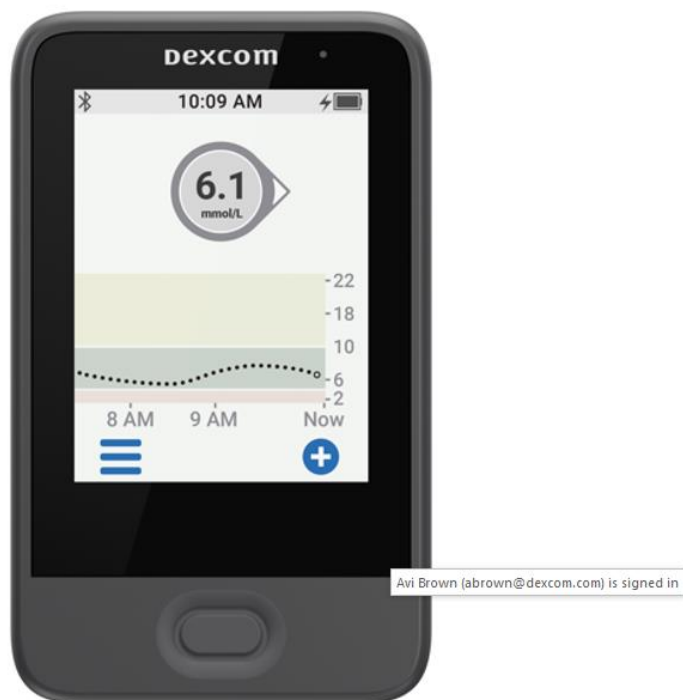
**Mottagarens framsida**  
**Exempel:**

Artikelnumret är listat på baksidan av mottagaren enligt bilden till höger/nedan:

**Obs:** Om din mottagare inte ser ut som på bilderna ovan och har ett annat artikelnummer så berörs den inte.
