Dexcom, Inc. | Corporate Headquarters  
6340 Sequence Drive | San Diego, CA 92121  
888.738.3646 | dexcom.com

**Urgent : avis relatif à la sécurité - Initial**  
**Récepteur Dexcom G6 – FAS-SD-24-003 - US-MF-000010694**

**Tableau 1 : informations relatives aux récepteurs Dexcom G6 concernés : France**

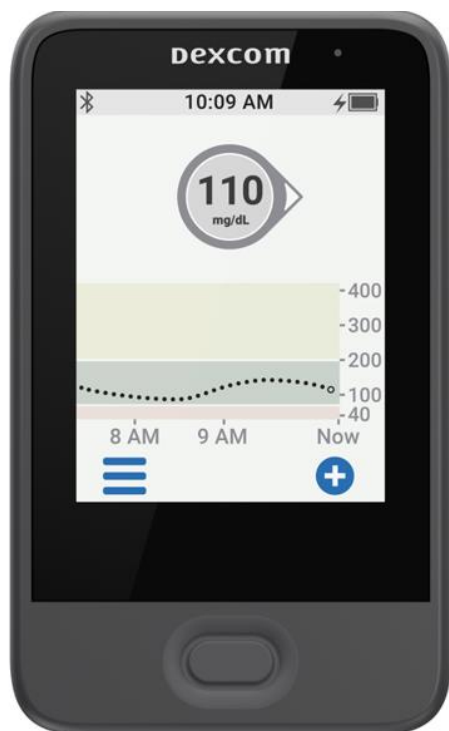
**Face avant du récepteur**  
**Exemple d'aspect :**

Le numéro de pièce est indiqué au dos du récepteur, comme précisé sur l'image à droite/ci-dessous :

**Remarque :** Si votre récepteur ne correspond pas aux images ci-dessus et qu'il porte un numéro de pièce différent, il n'est pas concerné.
