**Dringend: Veiligheidskennisgeving - Initieel**  
**Dexcom G6-ontvanger – FAS-SD-24-003 - US-MF-000010694**

**Tabel 1: Informatie over getroffen G6-ontvangers – België**

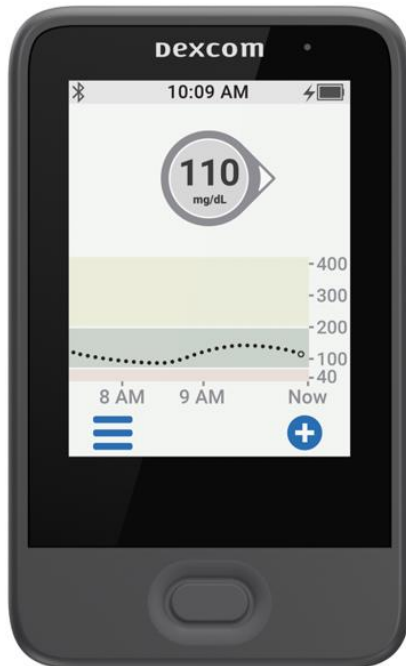
**Voorkant van ontvanger**  
**Voorbeeldweergave:**

Het onderdeelnummer staat vermeld op de achterkant van de ontvanger, zoals weergegeven in de afbeelding rechts/onder:

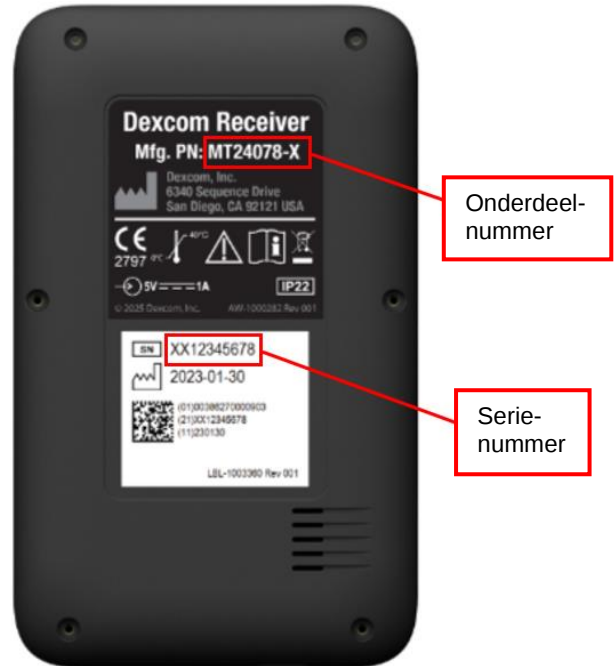
**Achterkant van ontvanger**  
**Voorbeeldweergave:**

**Opmerking:** Als uw ontvanger er niet uitziet zoals op de bovenstaande afbeeldingen en een ander onderdeelnummer heeft, heeft dit geen gevolgen.
