Dringend: Sicherheitsanweisung im Feld – Erste Mitteilung Dexcom G6 Empfänger – FAS-SD-24-003 – US-MF-000010694

Tabelle 1: Informationen zu betroffenen G6 Empfängern – Österreich

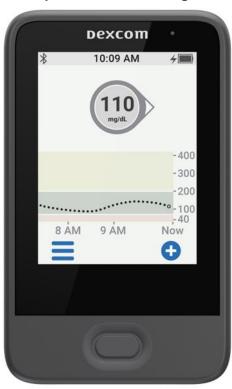
Vorderseite des Empfängers Beispielhafte Darstellung:

Hinweis: Wenn Ihr Empfänger nicht wie auf den obigen Abbildungen aussieht und eine andere Teilenummer hat, ist er nicht betroffen.

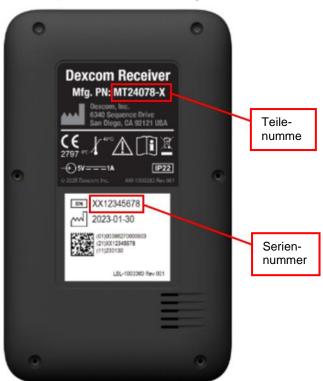
Rückseite des Empfängers Beispielhafte Darstellung:

Die Teilenummer ist auf der Rückseite des Empfängers zu finden (siehe Abbildung unten rechts):
