**Naléhavé: Bezpečnostní upozornění – počáteční**  
**Přijímač Dexcom G6 – FAS-SD-24-003 – US-MF-000010694**

**Tabulka 1: Informace o ovlivněných přijímačích G6 – Česká Republika**

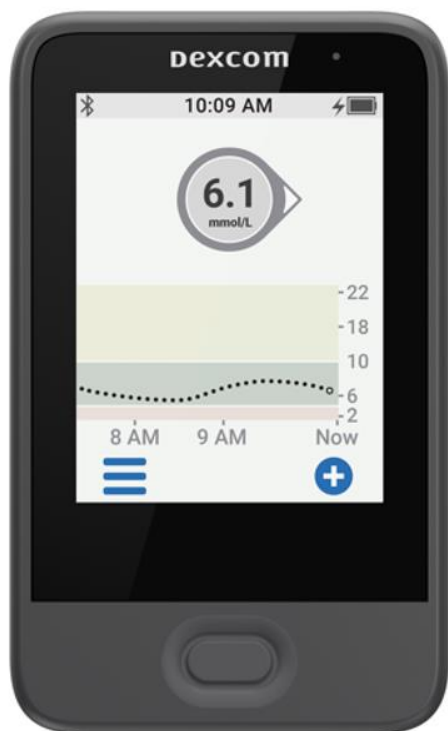
## Přední strana přijímače Příklad zobrazení:

**Poznámka:** Pokud váš přijímač nevypadá jako na obrázcích výše a má jiné identifikační číslo dílu, pak se jej toto upozornění netýká.

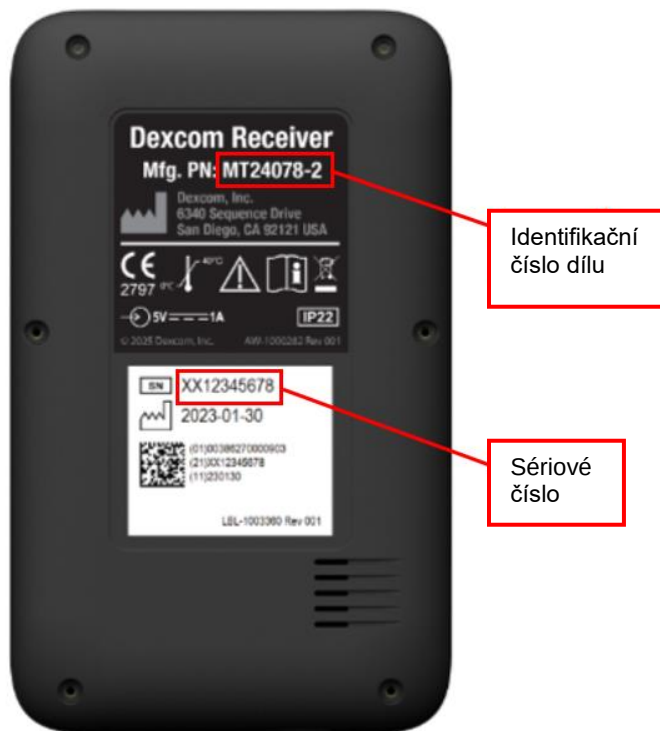
## Zadní strana přijímače Příklad zobrazení:

Identifikační číslo dílu je uvedeno na zadní straně přijímače, jak je znázorněno na obrázku vpravo dole:
