**Nujno: Obvestilo o varnostnem korektivnem ukrepu – prvo**  
**Sprejemnik Dexcom G6 – FAS-SD-24-003 – US-MF-000010694**

**Preglednica 1: Informacije o sprejemniku G6 – Slovenija**

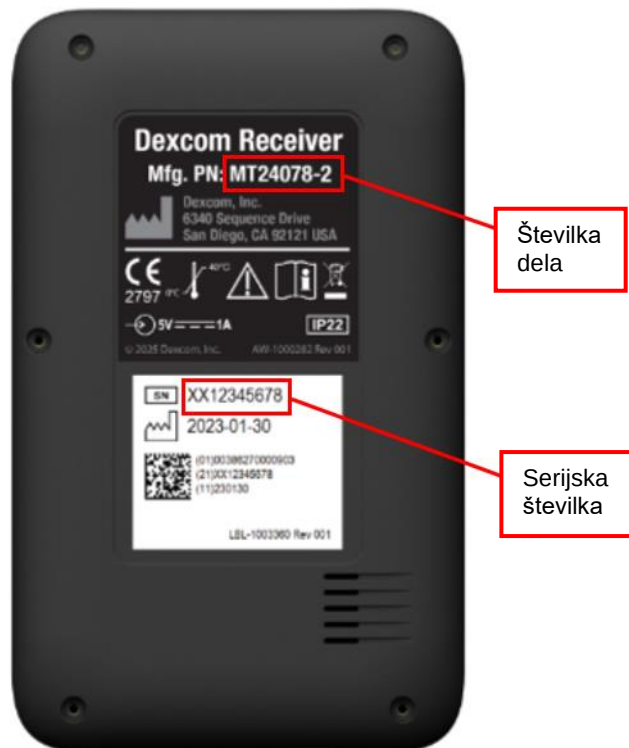
## Hrbtna stran sprejemnika Primer upodabljanja:

Številka dela je navedena na hrbtni strani sprejemnika, kot je prikazano na sliki desno/spodaj:
