**Date :** Janvier/Février 2025

**Urgent : avis relatif à la sécurité - Initial**  
**Récepteur Dexcom G6 – FAS-SD-24-003 - US-MF-000010694**

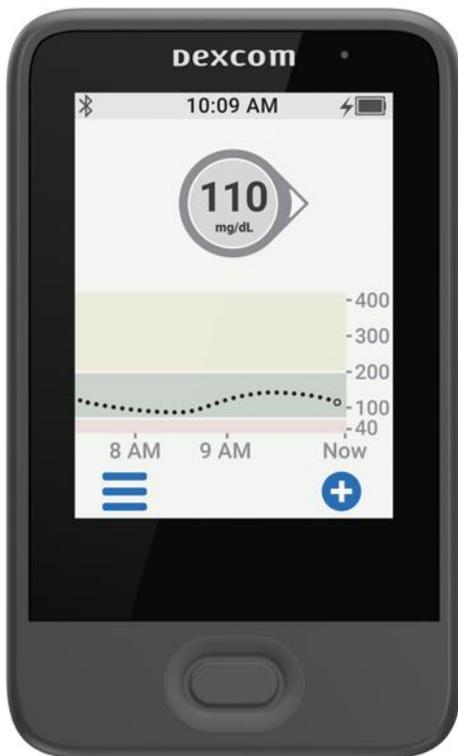
**Face avant du récepteur**  
Exemple d'aspect :

Le numéro de pièce est indiqué au dos du récepteur, comme précisé sur l'image à droite/ci-dessous :

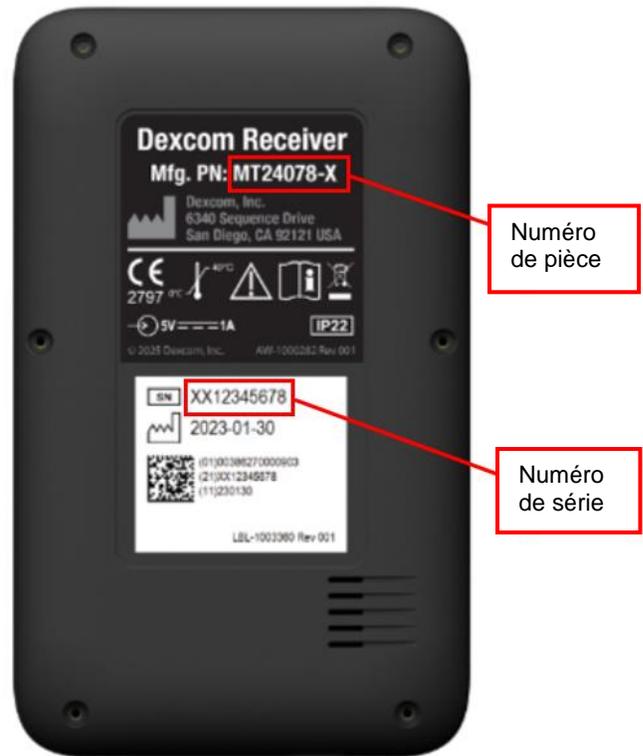
**Face arrière du récepteur**  
Exemple d'aspect :

**Remarque :** Si votre récepteur ne correspond pas aux images ci-dessus et qu'il porte un numéro de pièce différent, il n'est pas concerné.
