**Urgent : avis relatif à la sécurité - Initial**  
**Récepteur Dexcom G6 – FAS-SD-24-003 - US-MF-000010694**

**Tableau 1 : informations relatives aux récepteurs Dexcom G6 concernés : Suisse**

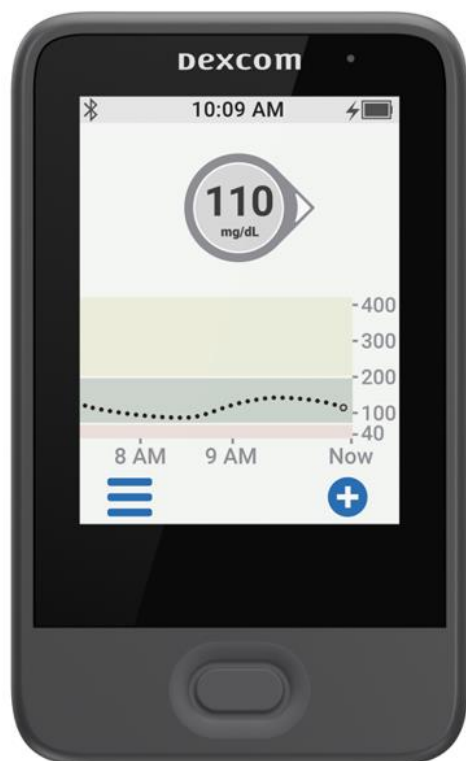
**Face avant du récepteur**  
**Exemple d'aspect :**

**Remarque :** Si votre récepteur ne correspond pas aux images ci-dessus et qu'il porte un numéro de pièce différent, il n'est pas concerné.

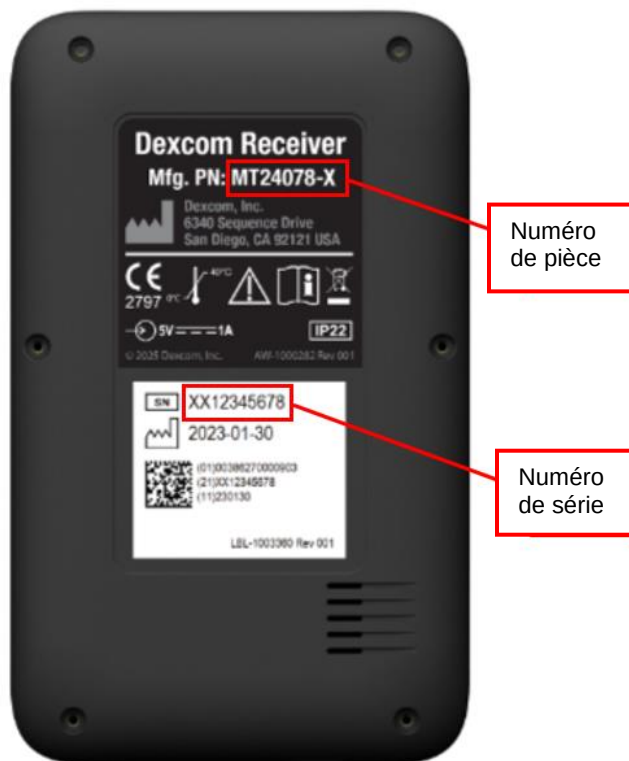
**Face arrière du récepteur**  
**Exemple d'aspect :**

Le numéro de pièce est indiqué au dos du récepteur, comme précisé sur l'image à droite/ci-dessous :
