**Urgent : avis relatif à la sécurité - Initial**  
**Récepteur Dexcom G6 – FAS-SD-24-003 - US-MF-000010694**

**Tableau 1 : informations relatives aux récepteurs Dexcom G6 concernés : Luxembourg**

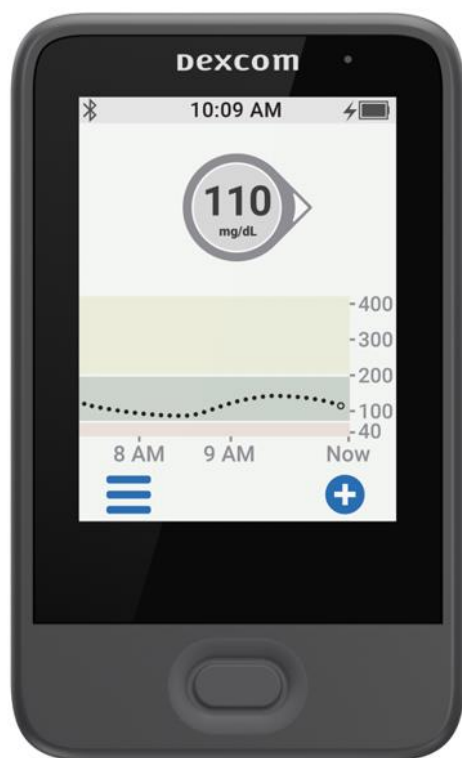
**Face avant du récepteur**  
**Exemple d'aspect :**

Le numéro de pièce est indiqué au dos du récepteur, comme précisé sur l'image à droite/ci-dessous :

**Remarque :** Si votre récepteur ne correspond pas aux images ci-dessus et qu'il porte un numéro de pièce différent, il n'est pas concerné.
