# Thành tựu và Cải tiến

## PROJECT E1: Dự án Phòng chống Lũ lụt Lạch Coyote

**PRIORITY E** Cung cấp biện pháp phòng chống lũ lụt cho nhà cửa, cơ sở kinh doanh, trường học, đường phố và đường cao tốc

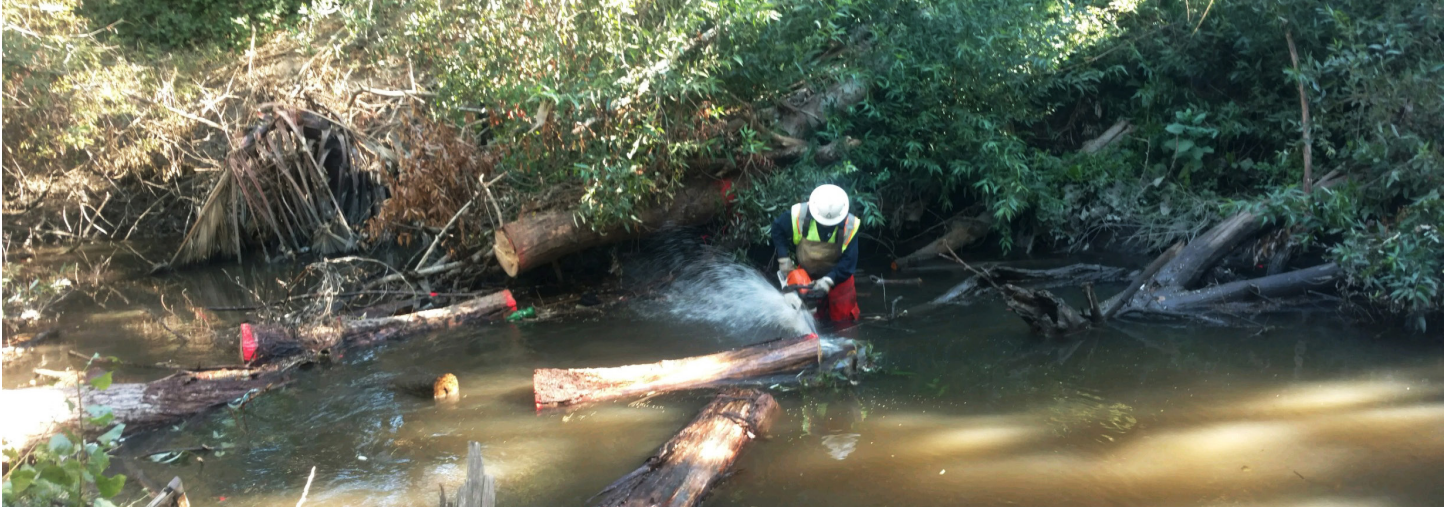
Các đội công tác của Valley Water cưa bỏ và dọn dẹp các khúc gỗ dọc theo Lạch Coyote.

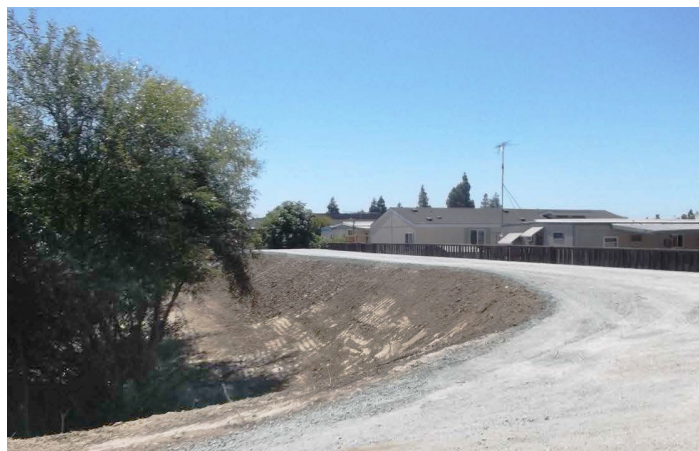
Sửa chữa đê phía sau Công viên Nhà Di động Golden Wheel.

Valley Water cũng sửa chữa một con đê bị hư hỏng khi nước lũ tràn qua đê và tràn vào Công viên Nhà Di động Golden Wheel. Các đội công tác đã sửa chữa khoảng 150 feet tuyến đê chạy dọc theo phía sau khu cộng đồng nhà di động.

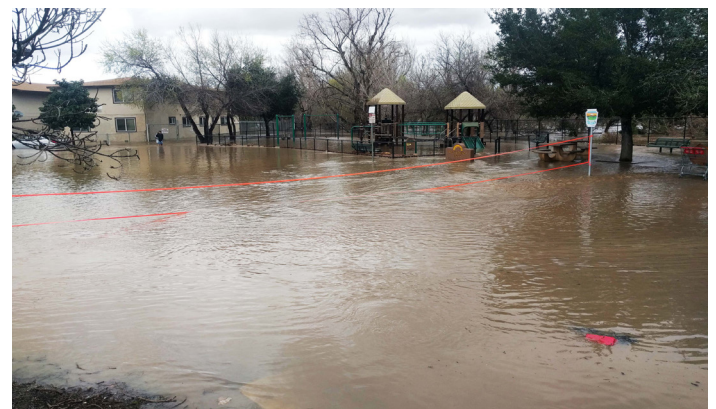
Lũ lụt tại khu Rock Springs vào tháng 2 năm 2017.

Các khu Rocksprings, Nordale, và Bevin Brook bị ảnh hưởng nặng nề bởi trận lũ lụt năm 2017. Để giảm thiểu nguy cơ lũ lụt trong tương lai, Sở thủy cục đã thiết kế và xây dựng một hàng rào chắn lũ tạm thời trước mùa mưa tới.

Các đội xây dựng đã lắp đặt 400 feet tường cọc ván bằng nhựa vinyl cao tới 3 feet và 500 feet bờ đất cao tới 5 feet. Các biện pháp này phù hợp với cao trình mặt nước đỉnh điểm ghi nhận được tại khu vực này trong trận lũ lụt tháng 2 năm 2017.

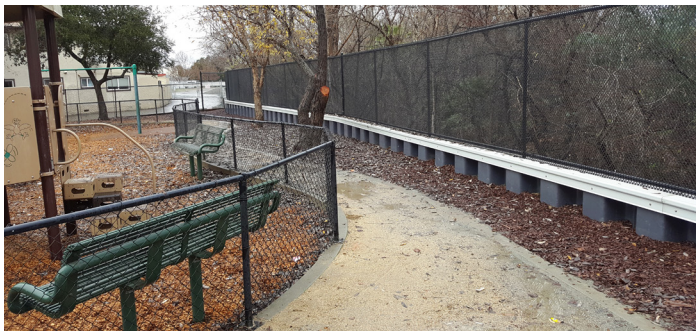
Bờ đất, tương tự như rào chắn lũ, đã được lắp đặt tại Công viên Rock Springs nhằm giảm thiểu các nguy cơ lũ lụt trong tương lai.

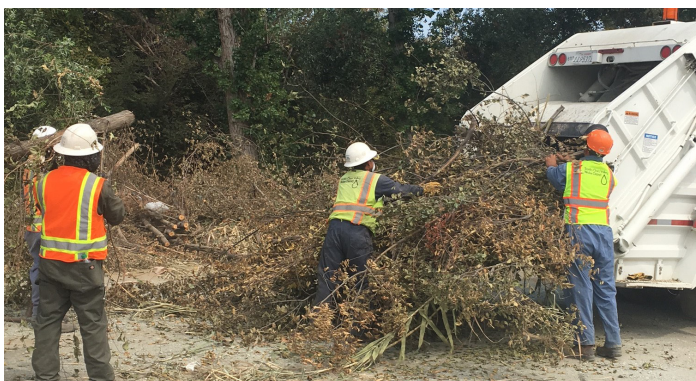
Các đội công tác của Sở thủy cục thực hiện công tác bảo trì dọc theo Lạch Coyote.

Thành phố San José đã cho phép Valley Water tiếp cận khu đất thuộc sở hữu của thành phố dọc theo Lạch Coyote để phát quang khoảng 15 mẫu thực vật xâm lấn nhằm mang lại lợi ích cho môi trường sống sinh thái và cải thiện khả năng chứa nước mưa của con lạch. Ngoài ra, Valley Water cũng đã phát quang gần 4 mẫu bụi cây Arundo Donax. Loại cỏ dại xâm lấn khổng lồ này có thể hoạt động như một rào chắn, ngăn nước di chuyển hiệu quả qua con lạch khi có lưu lượng cao. Valley Water đã cho các đội bảo trì dòng suối phát quang thảm thực vật xâm lấn này trên khu đất thuộc sở hữu của Sở thủy cục và thành phố.

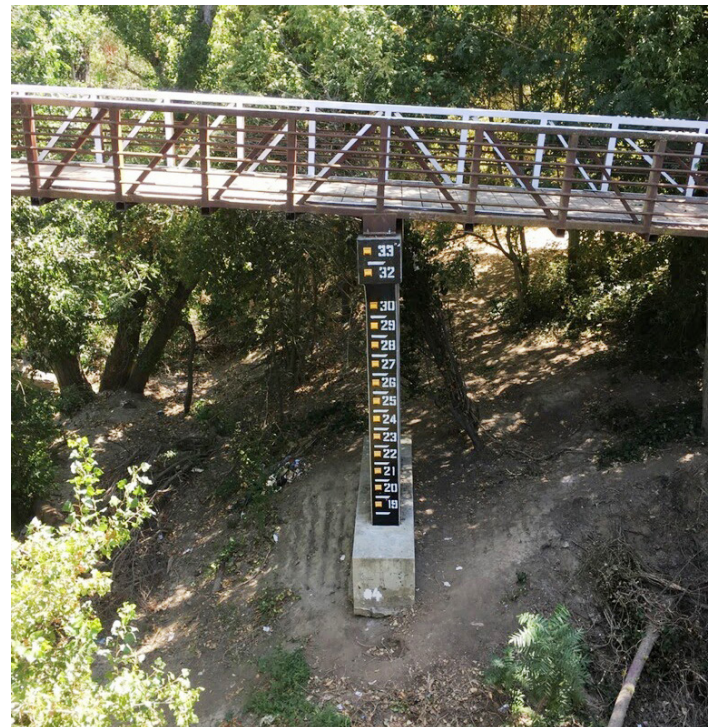
Các thước đo dòng nước được đặt tại những địa điểm khác nhau để nhìn thấy dọc theo Lạch Coyote để cung cấp thông tin "theo thời gian thực" về mực nước.

Là một phần của EAP, nhân viên Sở thủy cục đã sửa chữa các thước đo lũ hiện có và lắp đặt một số thước đo mới tại các vị trí cầu khác nhau dọc theo Lạch Coyote. Thước đo lũ cung cấp thông tin trực quan về chiều cao của mực nước trong lạch, giúp Valley Water và Thành phố San José xác định các biện pháp ứng phó cần thiết khi có cơn bão lớn. Các thước đo cũng cung cấp cho công chúng thông tin theo thời gian thực về mức độ lũ lụt trong lạch.
